REABILITAREA UNEI SĂLI DE SPORT DINTR-UN SPAȚIU DE ÎNVĂȚĂMÂNT

Abstract. This paper present the faults and damages detected at the bearing structure of the stairs as well as the necessary consolidation for reuse purposes.

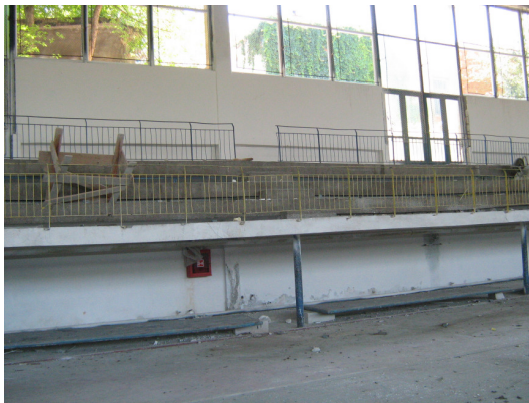
Fig. 1

Aceste grinzi, la rândul lor, rezemă la capătul dinspre terenul dejoc pe un stâlp din țevă cu diametrul de 130 mm (Fig. 1), iar la capătul opus este prins, prin sudură, de două plăcuțe metalice înglobate în stâlpul de rezistență al clădirii și a doua în capătul grinzii (Fig. 3).

- pe cele două laturi (lățimii) precum și pe o lungime de sală, unde sunt prevăzute gradenele este dispusă o grindă în consolă de-a lungul gradinelor, înspre terenul de joc, de care este fixată o balustradă metalică, ce încarcă structura nejustificat (Fig. 1 și 2);
- grinzile transversale, cu înălțime variabilă, pe care rezemă gradenele, deși, sunt dispuse la deschideri mari, de 6 m, nu au o rezemare suficient de bună la capătul ce rezemă pe stâlpul din țevă precum și la capătul opus pe care este prins de stâlpul structurii sălii prin sudură cu plăcuțe metalice;
- gradenele fiind de fapt niște plăci din beton armat cu lungimea de 6 m, sunt așezate simplu rezemat doar pe grinzile transversale, ceea ce a condus în timp la încovoierea nepermisă a acestora.

Această soluție presupune păstrarea gradinelor existente și a culoarelor laterale de acces pentru publicul spectator și introducerea la distanțe de 3,0 m, inclusiv sub grinzile existente ce susțin, actualmente, gradenele, a unor reazeme de tip diafragme din beton sau zidărie, cu fundații proprii, care să micșoreze distanța dintre reazeme. Se are în vedere demolarea grinzilor longitudinale aflate în consolă, urmând ca

balustradele metalice să fie remontate direct de gradene; acest lucru conduce la reducerea greutatei proprii a structurii. De asemenea, se va realiza o suprabetonare a plăcilor gradenelor și culoarelor de acces pentru spectatori, după înlăturarea stratului de mozaic și turnarea unui strat de 5 cm de beton pe o plasă de armătură din $\varnothing 6$ atât pe treaptă cât și pe contratreaptă.

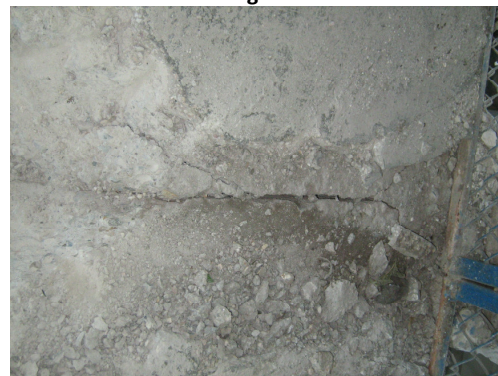
Fig. 4

Deficiențele semnalate, legat de comportarea în timp, se referă la fisurile și crăpăturile semnalate în plăcile gradinelor (Fig. 4), dispune pe direcția transversală a acestora și în mai multe secțiuni de-a lungul lor.

Prezența crăpăturilor este justificată și de calitatea slabă a betonului, clasa de beton fiind în medie C8/10, precum și de armarea precară, cu plase \emptyset 8/10, longitudinal și \emptyset 4/10 pe transversal.
