# STUDIU PRIVIND EVALUAREA GRADULUI DE UMIDITATE A ELEMENTELOR DE ZIDĂRIE LA TEATRUL NAȚIONAL, IAȘI

**Abstract.** The paper describes through a case study, details in a research works program to assess the moisture content of masonry elements at the National Theater, developed for a anti dampness treatment to this historical and cultural building.

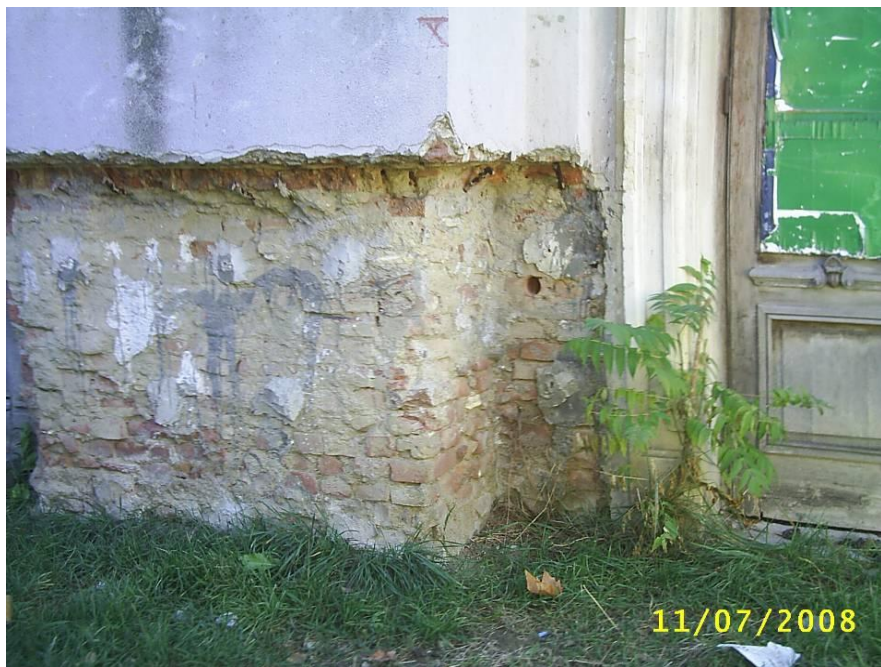
**Fig. 9.** Puncte extracție și tratament - perete exterior Nord – de la nivelul 1 al solului (vertical cota 0.65 m de la cota 0 de referință a solului și 0.5 m orizontal față de ușa 1 – Parchet, Loge

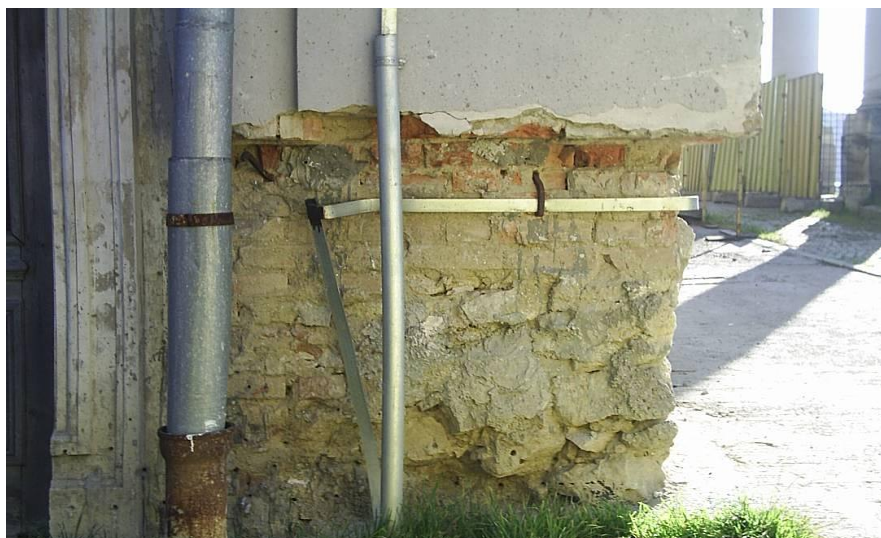
**Fig. 10.** Puncte de extracție probe și injecție soluție - perete exterior Nord colț cu perete exterior Vest - la nivelul solului și vertical până la cota 0.65 m și 0...1.,4 m orizontal față de ușa 1 - Parchet, Loge

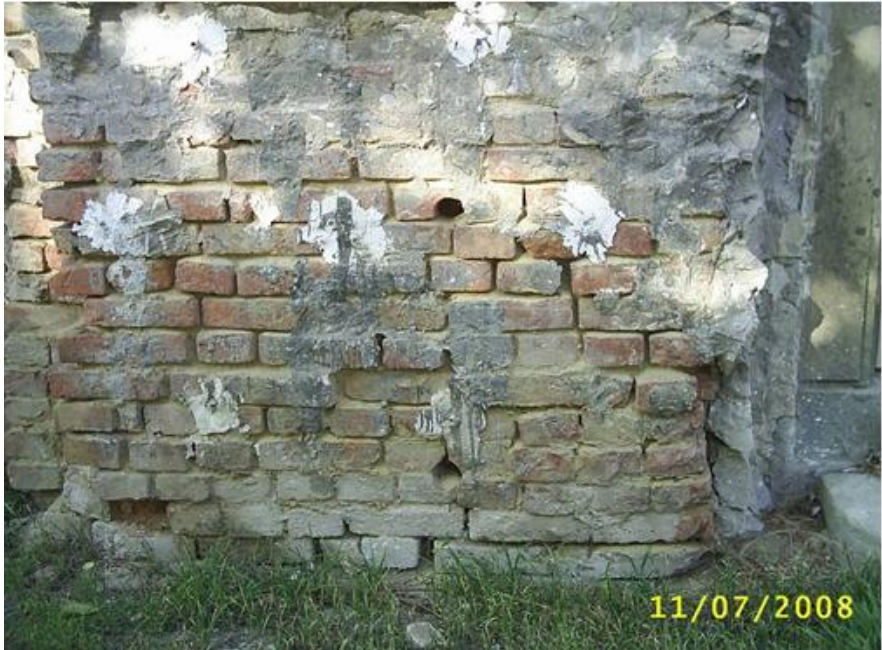
3. idem probele **10.1, 10.2, 11.1, 11.2, 12.1, 12.2, 13.1, 13.2, 14.1, 14.2, 15.1, 15.2** - **perete exterior Sud** - la nivelul fundației perete exterior Sud (vertical cota 0.5 m de la baza șanțului de săpătură, perete exterior N și 1m sub cota 0 de referință a solului);

**Fig. 11.** Puncte de extracție probe și injecție soluție - perete exterior Sud - la nivelul solului (vertical cota 0.65 m de la cota 0 a solului și 0.9 m orizontal față de ușa 2, perete exterior Sud).

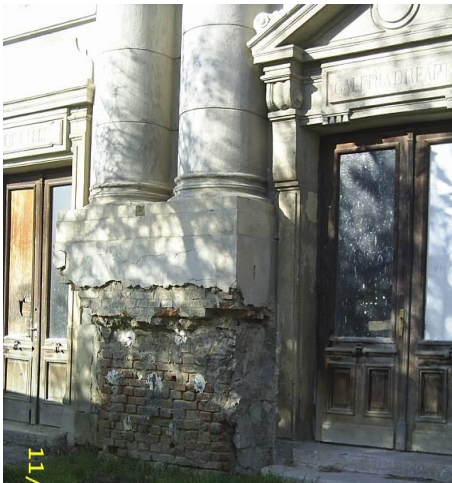
**Fig. 12.** Puncte de extracție probe și injecție soluție - perete exterior Sud.

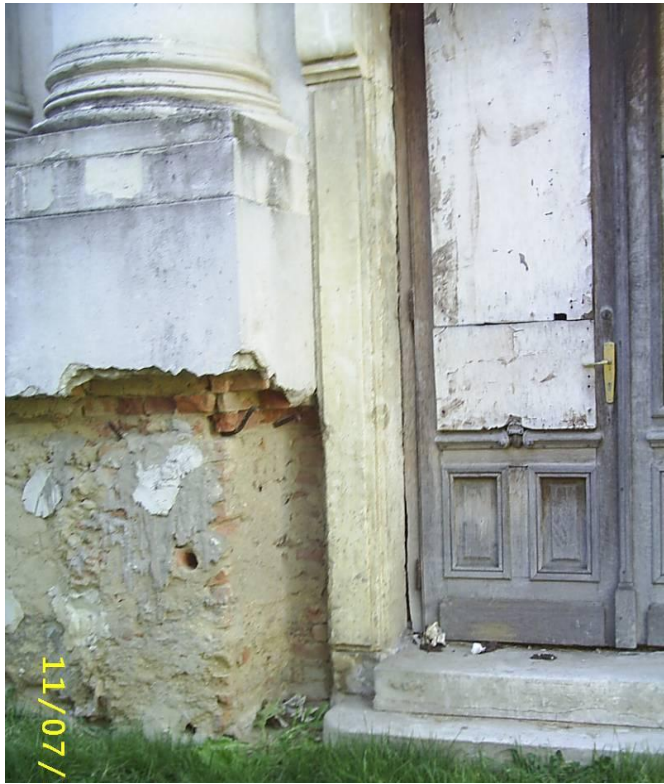
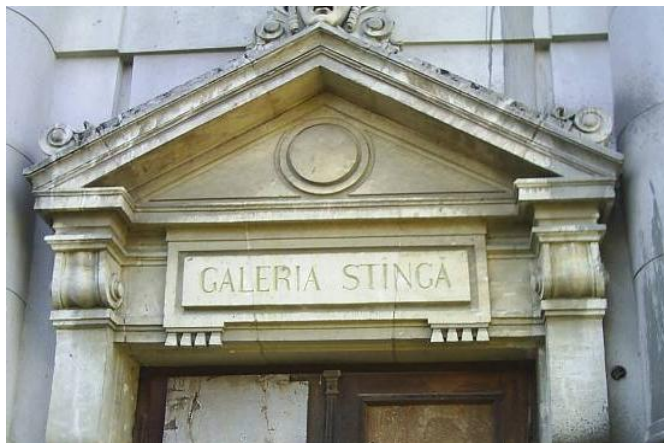
Detaliu ușă 2

Fig. 14. Puncte de extracție probe și injecție soluție - perete exterior Sud - la nivelul solului (vertical cota 0.65 m de la cota 0 a solului și 0.9 m orizontal față de ușa 2, perete exterior Sud.

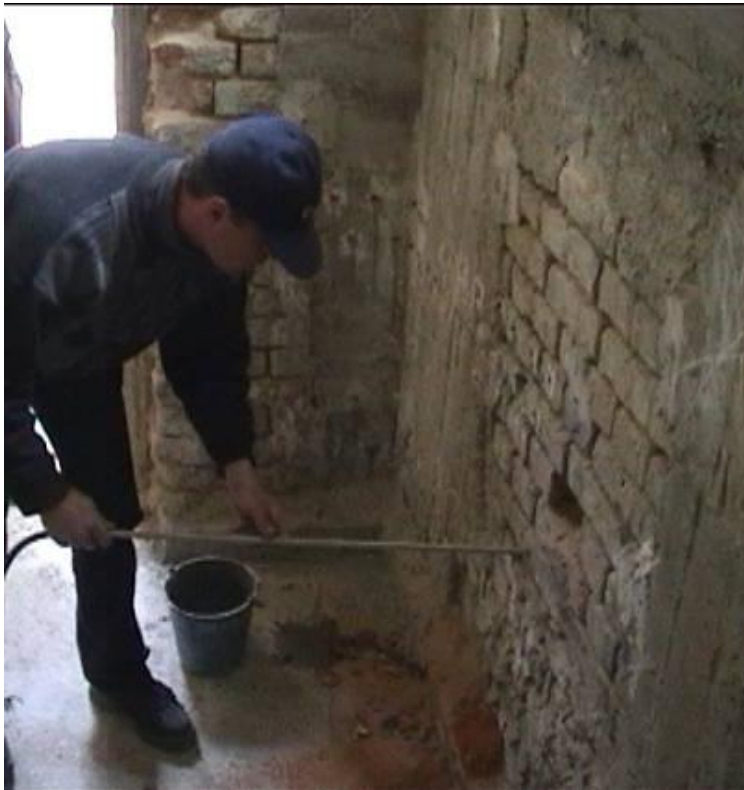
Fig. 15. Injectare soluție sub un unghi de 15° într-o încăpere interioară. Alimentarea dispozitivelor de injectare cu soluție până la saturarea zidului tratat.

Soluția anti igrasie propusă în cadrul proiectului (verificată prin încercări experimentale de laborator în perioada 2005-2007), este o dispersie coloidală apoasă ale cărei componente prezente în soluție, în timp și sub acțiunea bioxidului de carbon din atmosferă se insolubilizează, blocând porii prin care urcă, prin capilaritate, apa din sol, împiedicând fenomenul de igrasie. Produsul rezistă în condițiile atmosferice și de mediu normale și chiar la atacul unor agenți chimici, acizi și baze în concentrații slabe.
