IMPLEMENTAREA PROGRAMULUI NAȚIONAL DE REABILITARE TERMICĂ A LOCUINȚELOR. AVANTAJE ȘI DEZAVANTAJE

Daniel-Gabriel VÂLCEANU

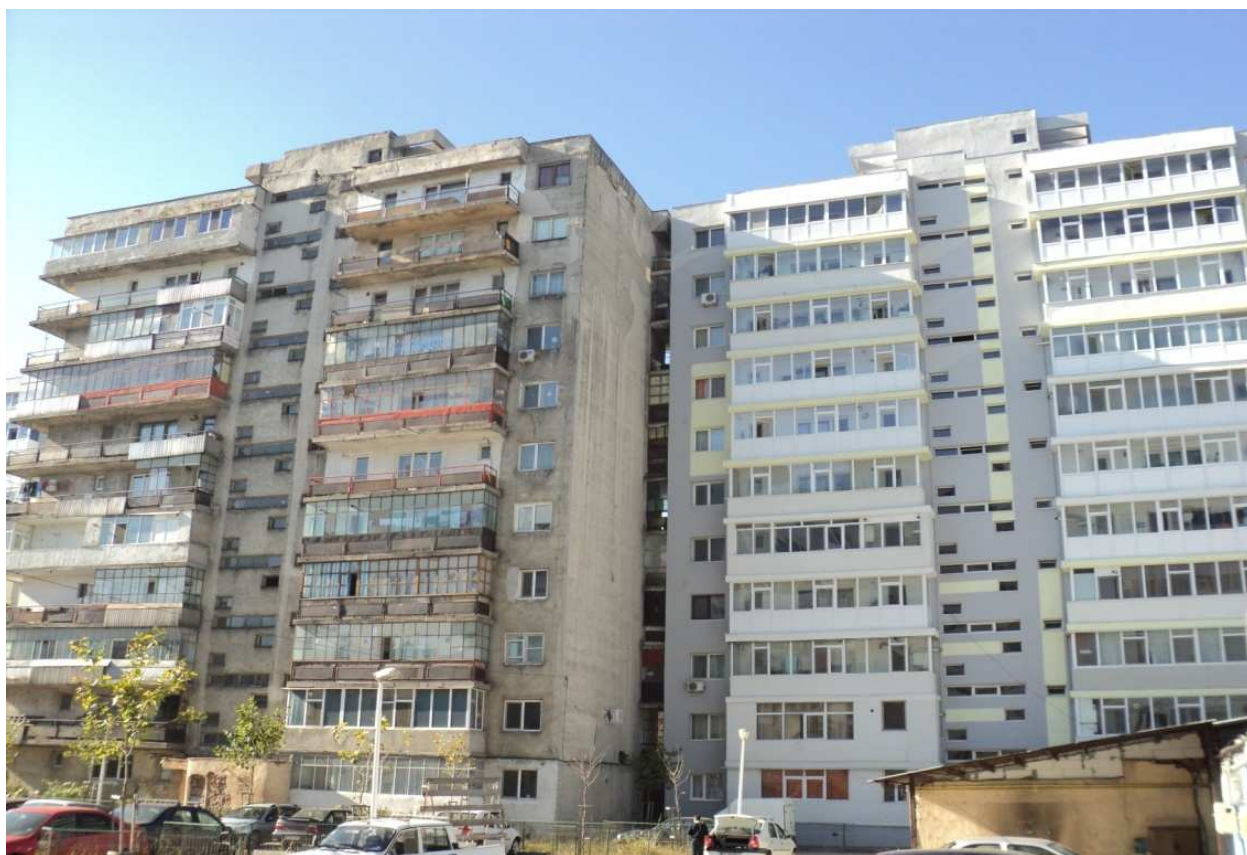
Fig. 1. Imagine comparativă Bloc GA15C, scara A, reabilitată termic și scara B nereabilitată termic, Municipiul Slatina, Strada Libertății, nr. 12

- Refacerea imaginii urbane (**fig. 1**), prin amenajarea fațadelor în urma lucrărilor de termoizolare exterioară
